九州大学水素ステーション事故調査
報告書（第3報）

要約版

平成19年3月30日

九州大学水素ステーション
事故調査委員会

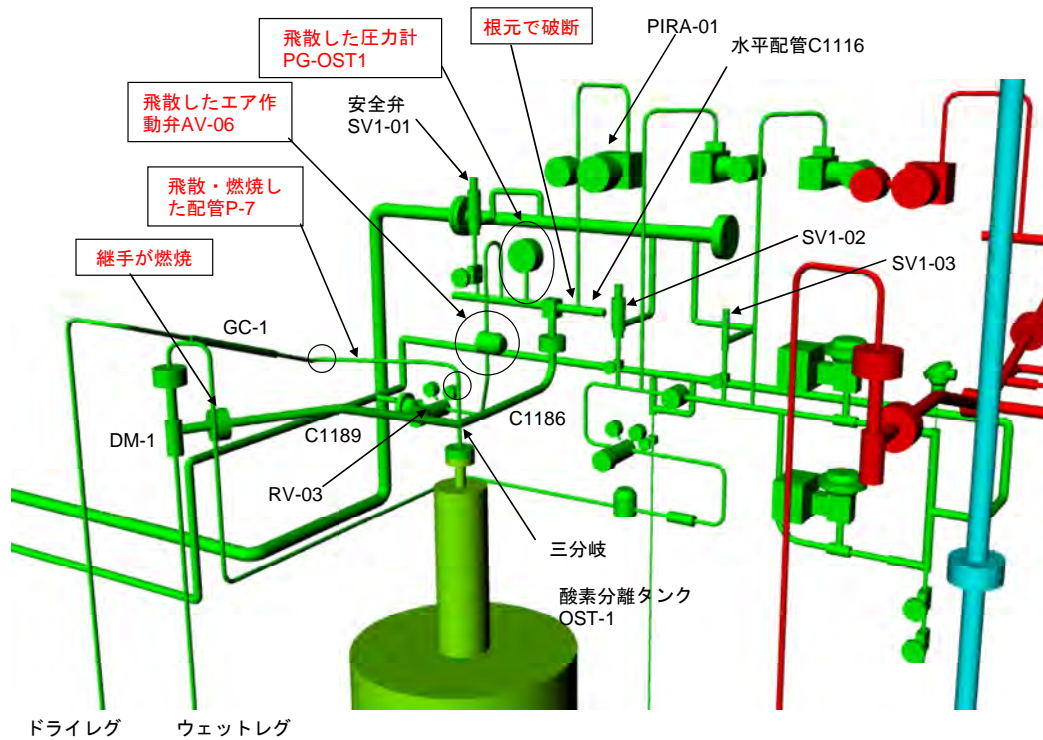
図5 酸素配管系（緑色が酸素配管系、赤は水素、水色は水）

HHEGの破損は、酸素分離タンクOST-1から酸素を大気へ送る高圧酸素配管系において著しかった。図5に示すとおり、破壊した部位は、OST-1出口の三分岐継手の後流のうちガスクーラーGC-1から液面計ドライレグにつながる呼び径1/2インチ配管P-7、三分岐継手の後流のうち配管C1186をへて安全弁SV1-01に至る緊急放出配管中の水平配管C1116に取り付けられた圧力計PG-OST1の根元部及び圧力計自体(ブルドン管)、同じく水平配管に取り付けられた圧力伝送器PIRA-01へつながる配管の根元、同じく水平配管から分岐して減圧弁へ至る途中のエア作動弁AV-06とその配管接続部、三分岐継手の後流のうち通常放出に用いられていた配管(C1189)途中のフランジである。

- (1) 配管 P-7: 配管 P-7 の一部は三分岐継手から離脱しドライレグ側も破断して、HHEG 室北東角付近の土間に落下していた。落下した配管は三分岐継手側が延性破壊しており、もう一端は燃焼して落下したようである。P-7 のガスクーラー側に残存した配管のステンレス鋼も燃焼していた。P-7 は三分岐継手側ほど塑性変形による径の増大が著しく、三分岐継手側の破壊部では複数の破片が生じた。

- (2) 配管 C1189, C1186: いずれも塑性変形して径が太くなっていたが、三分岐継手に近いほど塑性変形量が大きかった。
- (3) 水平配管 C1116 と圧力計: 塑性変形して激しく膨らんでおり、特に両端部で変形が著しい。C1116 に接続された圧力計 PG-OST1 へつながる配管の根元溶接部、及び圧力伝送器 PIRA-01 へつながる配管の根元溶接部で破断していた。前者の破断部は楕円形にえぐられていた。えぐられた部分は黒くなっていたが、えぐられた部分の破面様相から激しい火災は起こっていないように見えた。圧力計と楕円形のえぐられた部分は飛散し、床に落ちていた。飛散した圧力計中のブルドン管も破裂していた。飛散物の破面を走査型電子顕微鏡 SEM で観察したところ、破面は配管表面に対して斜めになっており破面には伸長ディンプルが形成されていた。このことから、配管のえぐられた部分はせん断破壊したと推定され、言い換えると、配管は高い内圧で延性破壊した。

- (4) エア作動弁 AV-06: 本体は HHEG 室北東角付近、蓋は HHEG 室北側土間に落下した。本体は、取り付け金具（長方形の板状のもの）を大きく西側へ変形させ、ボルトを破断し、西向きに飛行して、HHEG 室西側境界のエキスパンドメタルに衝突した後、土間に落下したと推定された。一方、蓋は東向きに飛行し、飛翔方向にある安全弁 SV1-02、SV1-03、電解セルケーブルの被覆などを傷付けたと推測された。バルブの二次側配管は南東側へ大きく振られて変形し、減圧弁 RV-03 の 2 次側の圧力計の前面カバーを破損させた。

- (5) 酸素放出ラインのフランジ: フランジの間に隙間ができ、フランジ面には放射状にえぐれた筋が形成されており、火災が起ったと推定した。
- (6) なお、酸素放散槽の蓋が激しく塑性変形していた。

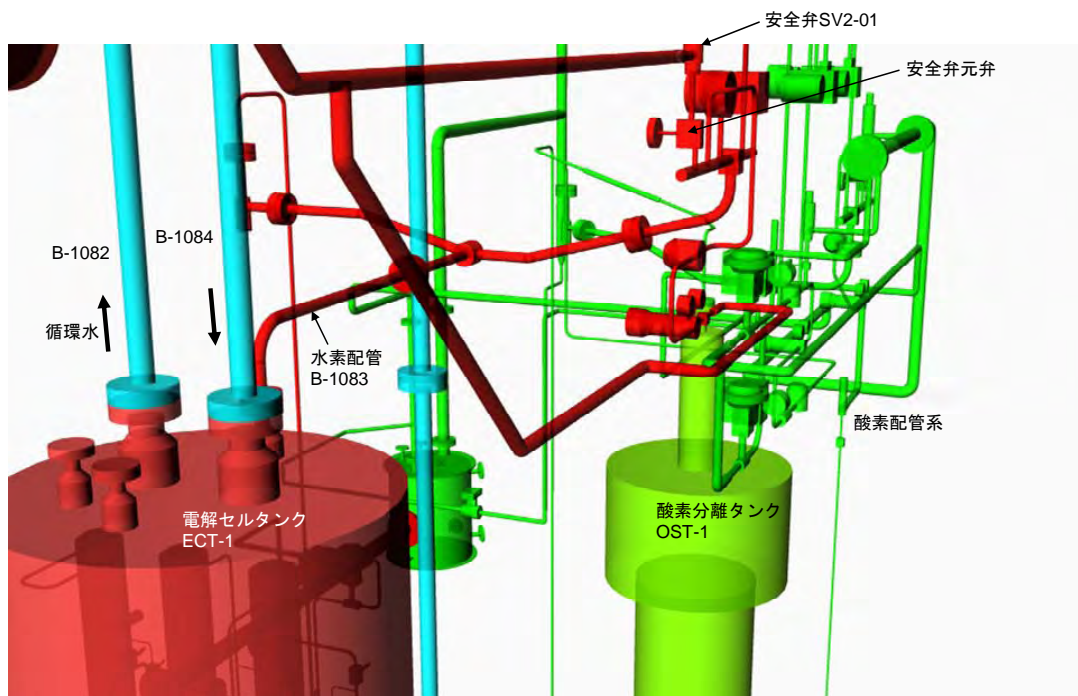
図6 電解セルタンクと循環水配管、水素配管

- (1) 電解セルタンクは外形上、外観上、変化は認められない。
- (2) 電解セルタンクから水素を取り出す配管 B1083 (図 6) も、特に大きな変化は見られず、外径変化は認められなかった。管の内面に黒色物が残存していたが、その量は後述の循環水配管に比べると少ない。
- (3) 水素放散槽の蓋は、激しく塑性変形していた。
- (4) 安全弁 SV02-1 の元弁のリークポートに噴出跡があった。

- (1) 電解セルタンク ECT-1 への循環水入出力配管 B1084(40A), B1082(40A)のいずれも表面が黄色に変色しており、表面温度は 400℃程度まで上昇したと推定される。このうち、電解セルから OST-1 へ水を送り返す配管 B1082 は、変色とともに全面塑

- 性変形で管がふくれていた。OST-1 から電解セルへ水を供給する配管 B1084 に塑性変形による径の肥大は認められない。いずれの管も内側に黒色の付着物があった。
- (2) 電解セルタンクから酸素分離タンクへ向かう配管で、電解セルタンクに近い位置ほど外径が大きくなっている。一方、酸素分離タンクから電解セルタンクへ水を供給する配管は、水循環ポンプの手前までは太くなっているが、ポンプから電解セルまでは変化は認められない。
 - (3) 差圧解消器のベローズは激しく変形をうけたかのようなのである。全長、設計時 960mm が 1195mm まで伸びていた。最大 7.1kPa の水圧をベローズ側にかけて気密を調べたところ、7.1kPa で気密は保たれた。
 - (4) 水循環ポンプと純水供給ポンプの分解点検の結果、特に異常は発見されなかった。

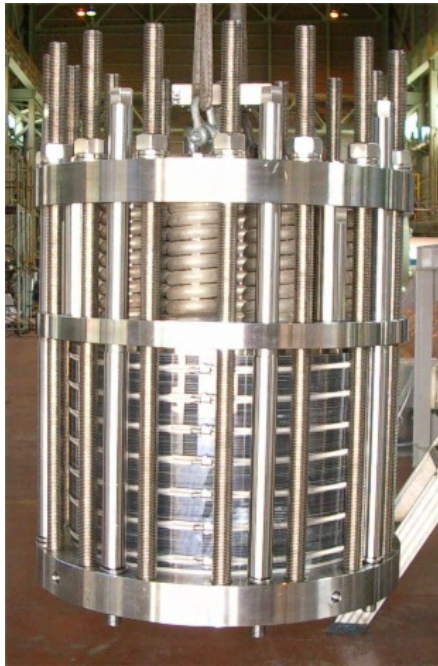
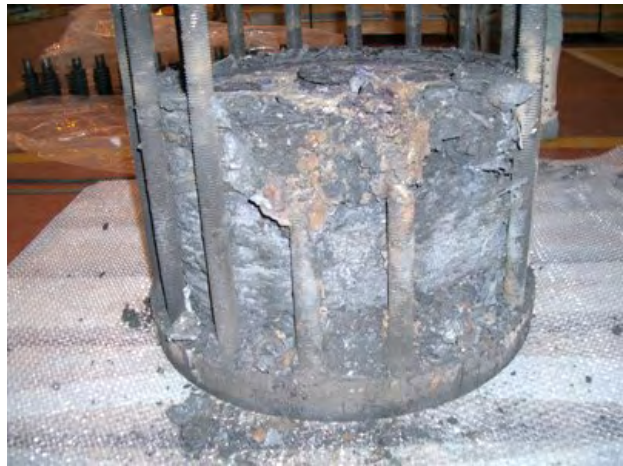
図7 電解セルの完成状態（左）と今回の破損状態（右）
（電解セルタンク内に取り付けられた状態では上下が逆になる）

電解セルタンクから取り出した電解セルは、図 7 に示すように、全体的に燃焼したような状態であった。電解セルの残骸の、SEM-EDAX と XRD (X 線回折) による分析結果から、チタン、炭素、フッ素など、循環水とともに電解セルから酸素分離タンクを経て外部へ噴出した黒色物と類似の成分が検出された。電解セル表面の大部分は容易に人の指の力で崩れおちるほどもろいが、陽極給電板をセル層から取り外して観察したところ、内部は黒色のほか褐色、青紫色など、表面のもろい黒色物より硬いさまざまなチタン酸化物、フッ化物として検出され、損傷の激しい No.8, 9 ボルト付近の電解セル下層外周は酸素リッチ、そこから遠い外周では炭素リッチである。白金と銅も確認された。

電解セルは正常な状態に比べて全体的に上下方向に平均 17.7mm 縮んでおり、その分、電解セルを押さえつけていたばねが伸びていた。一方、16 本の電解セル締め付けボルトのうち、2 本 (No.8, No.9) が溶断しており、その隣の 1 本は塑性変形してやや曲がっていた。さらに、締め付けボルトの先端位置の計測から、先端が横方向に (上記の 2 本のある方向とは反対の方向に) およそ 10mm 程度移動していた。すなわち、電解セルは全体的にせん断変形していた。以上から異常反応は溶断した締め付けボルトの位置の近傍で最も激しかったと思われる。図 8 は電解セルタンク内の電解セルを下方から見た図であり、締め付けボルトと電解セルの位置関係を示す。

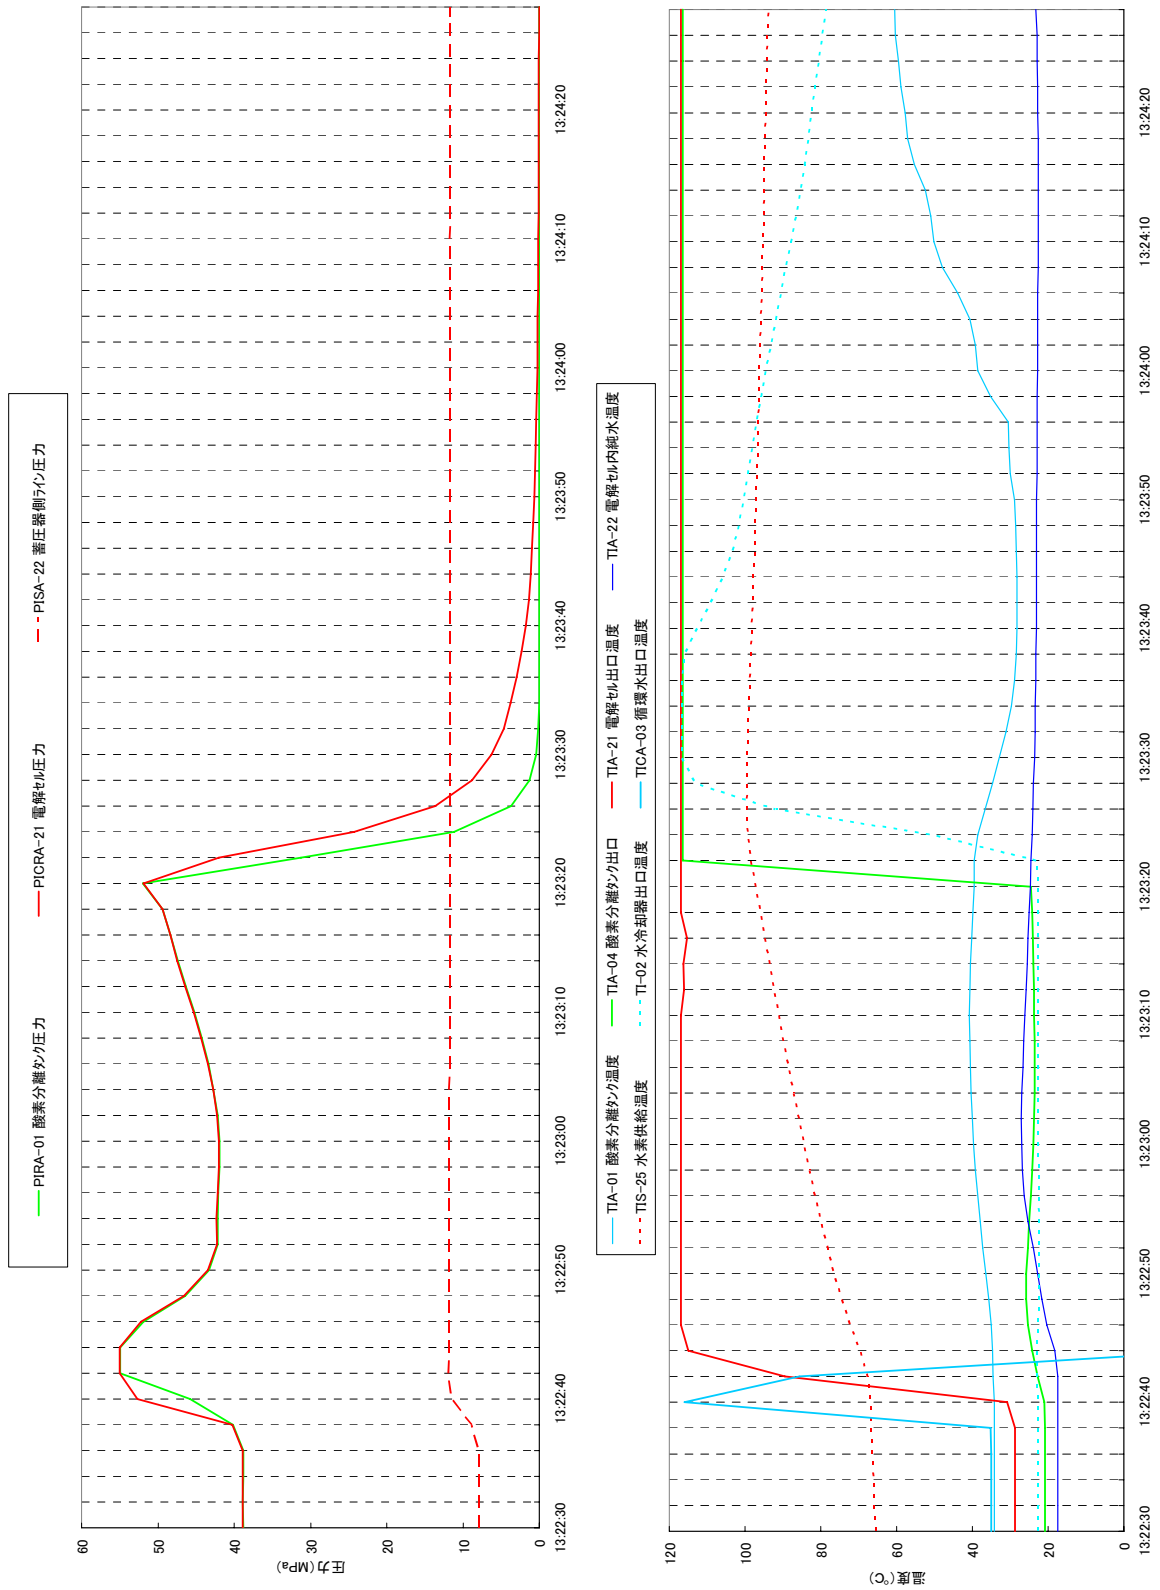
図8 HHEGの圧力と温度のデータ

HHEG は 2 台の制御システム (ASTMAC システム : ops1, ops2) によって制御されており、これらは圧力、温度、流量、バルブ開閉などの運転データ、及びオペレーションガイドや警報の発生状況などのデータ (ログデータ) を記録していた。圧力、温度などの記録間隔は 2 秒である。圧力と温度の主要な測定点の位置は図 2 に示したとおりである。また、HHEG 室の北側フェンスに取り付けられた監視カメラにより VTR (音声なし) に HHEG 室の映像を記録していた。なお、制御システムと VTR との間に時計のずれがあり、ここでは時間表示は ops2 のタイムスタンプを使用する。図 8 に事故前後の各部の圧力と温度を、図 9 にバルブの開閉状態と VTR から読み取れる現象を示す。

(1) 22 分 36 秒 : 電解セル電圧が 179.4 V から 161.5 V に低下し、電解セル電流が 992.5 A から 1002.6 A に上昇した。また、蓄圧器への供給水素ガス流量 FIC-21 の急激な増加と計測器のレンジオーバー警告が発せられている。VTR では、電解セルタンク上部の水素配管が揺れはじめ、画像全体も 4 秒ほど揺れた。その間、水素配管継手からガスの噴出が認められる。揺れは、圧力の上昇によって安全弁 SV2-01 が突然開いたためと考えられる。したがって、この時点ですでに電解セルの異常により、電解セル内の圧力は上昇を開始し

(2) 22分38秒：電解セルタンク、酸素分離タンクのいずれのタンクの圧力も上昇し始めている。電解セル出口における循環水温度 TICA-03 は急上昇し、電解セルタンク液面が急増した。この時点で、水循環ポンプは運転中であり、電解セル入口における循環水温度は 22℃台を維持していた。HHEG は、電解セルおよび差圧解消センサーの差圧異常を受けて差圧解消バイパス弁を開き(23分00秒まで)、電解セル電流停止、緊急放出、緊急降圧、水素供給停止の動作を実施した。

記録された最高圧力は約 55MPa であったが、後述するとおり実際の圧力はこれ以上であったと推定された。
