九州大学水素ステーション事故調査
報告書（第3報）

要約版

平成19年3月30日

九州大学水素ステーション
事故調査委員会

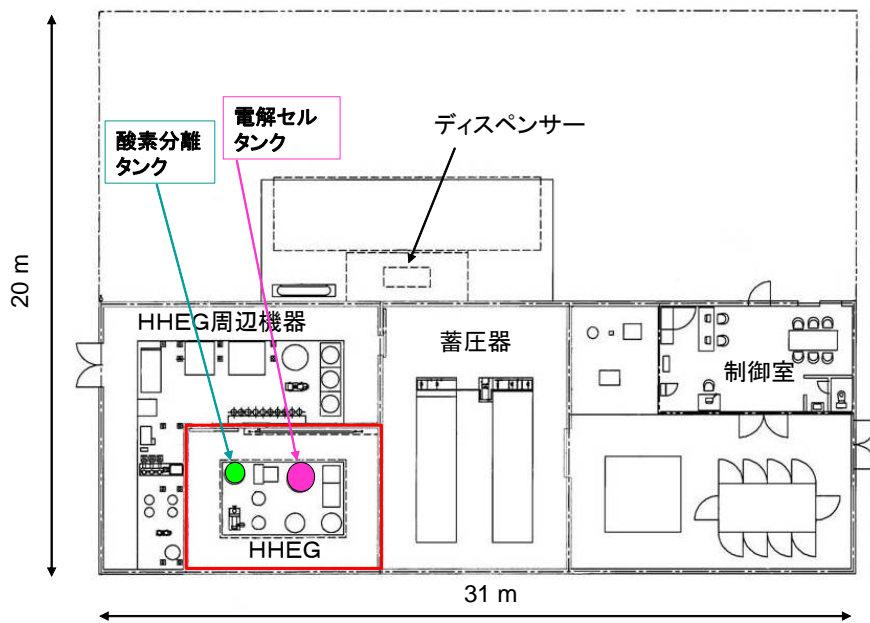
図1 水素ステーションの構成 (図の上が北、下が南)

図 1 に水素ステーションの大まかな構成を平面図で示す。HHEG が据え付けられた部屋（以下「HHEG 室」という）は高圧ガスを製造するため隔壁（図で赤線で示した部分）で囲まれ、その西側と北側に周辺機器が設置されている。HHEG が発生した水素ガスは蓄圧器に蓄えられる。ディスペンサーは蓄圧器に貯蔵した水素ガスを燃料電池自動車に充填する設備である。HHEG は全自動で動く装置であり、運転中は（試運転中も含めて）、HHEG 室は立ち入り禁止としている。

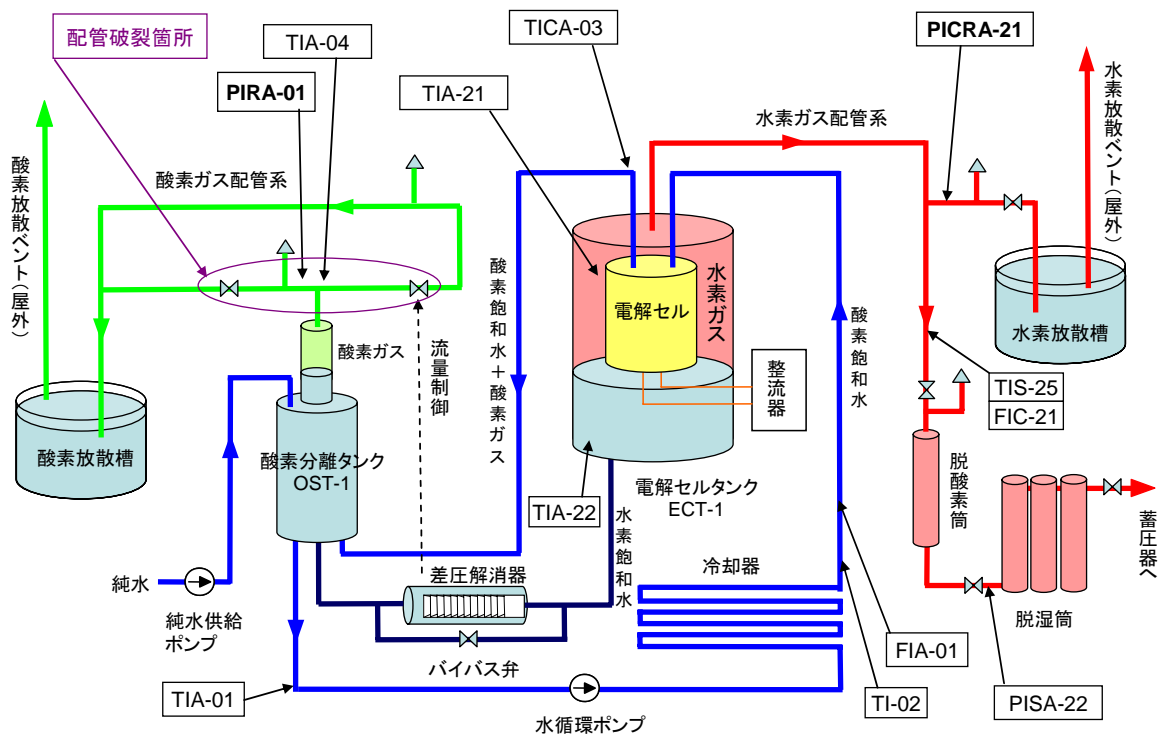
図2 HHEGの概要及び温度と圧力の測定箇所

図2に HHEG の概要を示す。図中、赤色が水素の配管、緑色が酸素の配管、青色は循環水、紺色は差圧検出用の水の配管を表す。固体高分子膜を用いた電解セルに水と電気を供給すると水の電気分解によって水素ガスと酸素ガスが発生する。これを閉じたタンク(図2中「電解セルタンク ECT-1」)内で行うと、ガスの圧力は上昇する。必要な圧力 40MPa (約 400 気圧)に達したところで、水素ガスを外部に取り出してやれば、コンプレッサーを使わずに高圧の水素ガスを得ることができる。一方、発生した酸素ガスは水に運ばれ、もうひとつのタンク(図2中「酸素分離タンク OST-1」)を通して大気に放出される。電解セルの固体高分子膜は水素側と酸素側の圧力差が大きくなると壊れてしまうため、常に二つのタンクの圧力差を差圧解消器で検知し、取り出す酸素の量を調整しながら圧力バランスをとる点が HHEG の特長である。

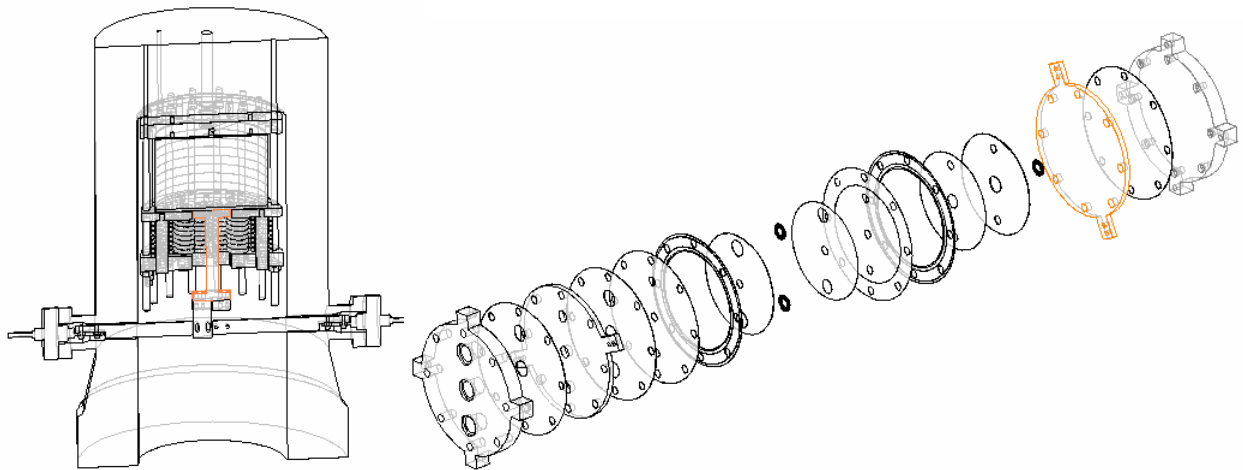
図3 HHEG 電解セルの構造 (提供：日立造船株)

HHEGで用いている電解セルは、日立造船(株)製の水電解セルである。図3に電解セルスタックの構成を示す。左側が運転時に容器に収納された状態の断面、右側がセル構造概念を表す。電解セルは圧力容器底部(運転時は底部が上)に固定されている。セル数は 80 であり、セル 1 枚あたりのセル面積は 750cm²である。直流電流は容器側面の端子より供給される。定格電流は 1200Aである。電解セルは、陰極フランジの下に陰極給電板と陽極給電板に挟まれて 80 セル積層されており、外周に配置された 16 本のセル締め付けボルト・ナットでバネ押さえを締め付けることにより、バネを介して陽極側天板がセルを押さえつける構造になっている。

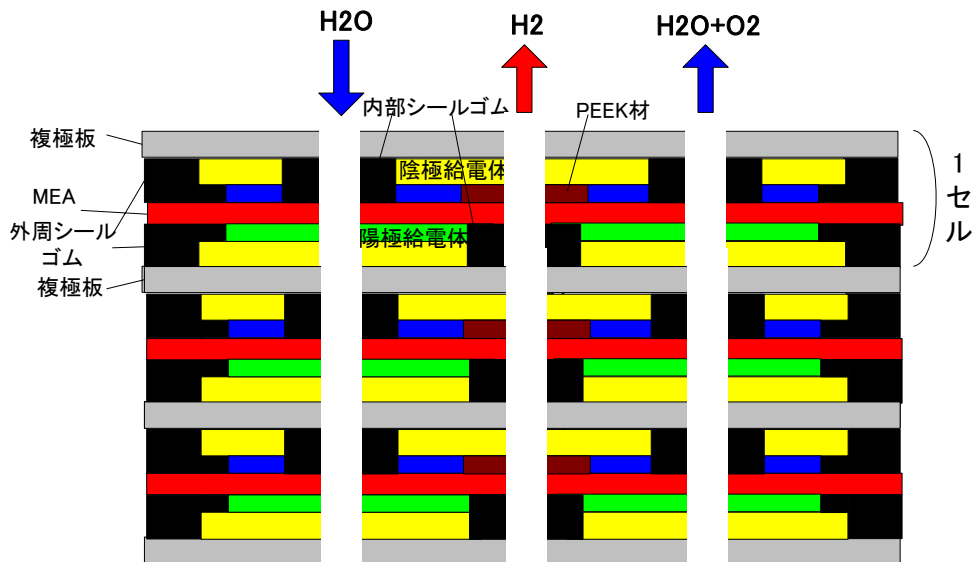
図4 電解セルのセル構造 (提供：日立造船株)

図4にセル断面を概念的に示す。図は 3 セル分を示しており、1 セルは複極板、陰極給電体、陽極給電体、MEA (Membrane Electrode Assembly、膜電極接合体：固体高分子のイオン交換膜の両面に白金の電極触媒層が接合されている)、内部シールゴム、PEEK 材 (Poly Ether Ether Ketone) のリング、外周シールゴムで構成されている。運転時には、陰極(水素発生)が MEA の上、陽極(酸素発生)が MEA の下の位置関係となっている。
